油流出事故の防止対策と油流出事故発生時の初動対応について

令和7年（2025年）10月31日
熊本県農業技術課農業革新支援センター

油流出事故を防止しましよう！

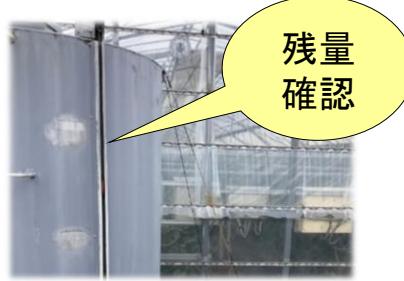
STEP 1

配管の結合部等が外れていないか確認

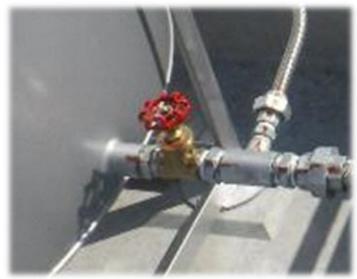
STEP 2

タンク残量を確認
(テープやペンで印をつける)

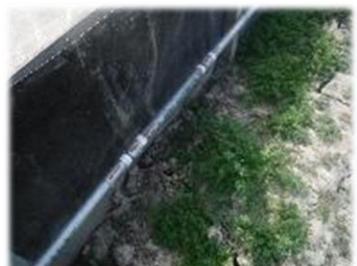
STEP 3

タンクの元栓バルブを開放し、配管内に重油を満たす

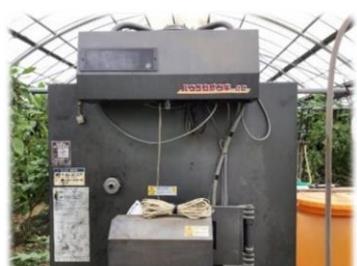
STEP 4

タンクから暖房機まで、配管に沿って油漏れが発生していないか目視で確認

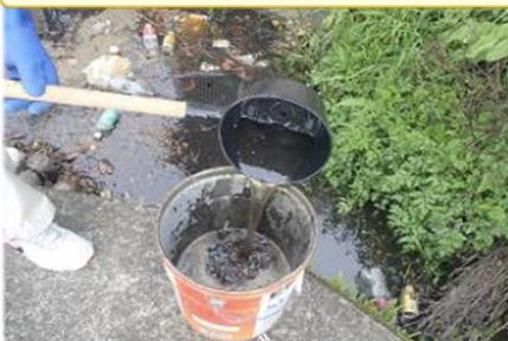
水路に溜まった重油の回収

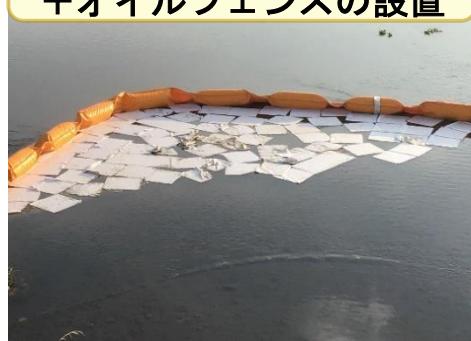
オイル吸着マット
+オイルフェンスの設置
